Mágneses térrel segített állkapcsi középső és oldalsó metszőfogak replantációja – csctismertetés.

A. Piechowicz-Lesiakowska, K. Opalko, D. Dorobczynska

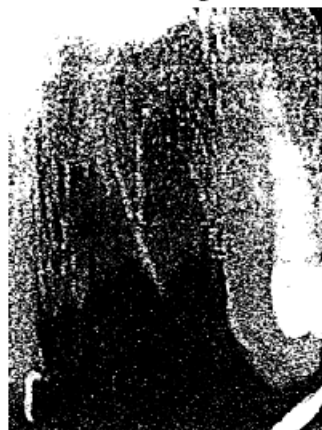
1. ábra

A baleset napján végzett Rtg kép, replantió előtt. A felvételeken közvetlenül végzett Rtg kép. A fog gyökércsúcsánál található láthatók az üres processus alveolarisok. A volt 22-s csatornája nem szabályosan lett foggyökércsúcs felett a kezelve. A periodontium része a csontszövet struktúrájának kifejezett traumás jellegű változása látható.

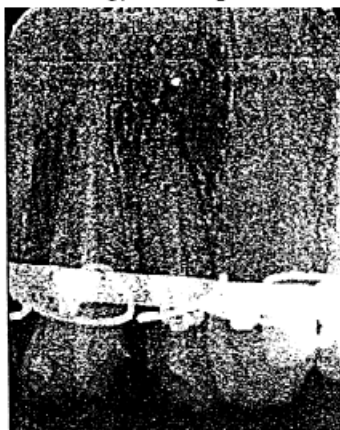
2. ábra

A fogak replantiója után 3 hét múlva végzett kontroll Rtg. Látható, hogy a 22-s fog posttraumás elváltozás kismértékben körülhatárolódott, a környezetében megfigyelhető a kifejezettebb gerendázottság. A kismértékben kiszélesedett. 22-s fog gyökércsúcsánál 2 mm-s osteolysis jelent meg. Továbbra is látható a csont posttraumás reakciója (22-s fog gyökércsúcsának környezetében kisebb a mineralizáció).

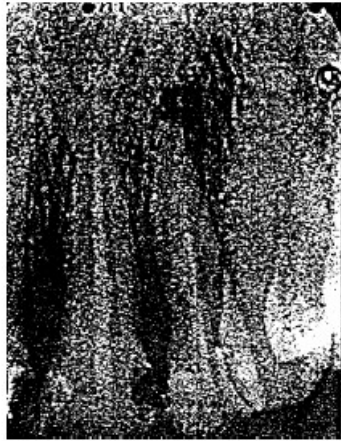
4. ábra

Baleset után 5 héttel készített Rtg. A sín eltávolítása utáni állapotot mutatja. Kifejezett széli osteolysist mutat a processus alveolarisnál. A 22-s fog gyökércsúcsánál az osteolysis megnagyobbodott.

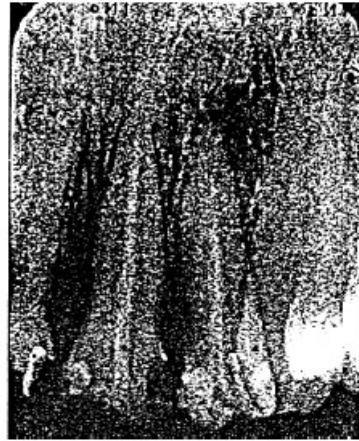
5. ábra

8 héttel a baleset után elvégzett Rtg kép (35 kezelés után). A 22-s fog gyökércsúcs környéki csont környéki osteolysis kifejezett osteolysise nem változott, a csökkenése látható, mint ahogy a processus alveolaris széli osteolysise fokozódott (21-s fog) jelzett strukturális regenerációja a 4. ábrán látható Rtg képpel az 5. ábrán láthatóhoz képest. összehasonlítva.

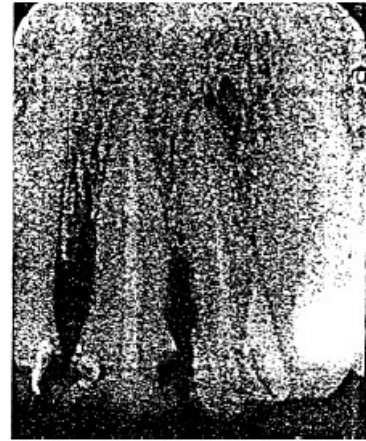
6. ábra

13 héttel a baleset után végzett Rtg kép. A 22-s fog gyökere csont környéki osteolysis kifejezett osteolysise nem változott, a csökkenése látható, mint ahogy a processus alveolaris széli osteolysise fokozódott (21-s fog) jelzett strukturális regenerációja a 4. ábrán látható Rtg képpel az 5. ábrán láthatóhoz képest. összehasonlítva.

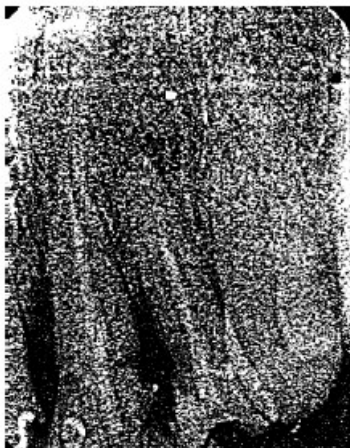
7. ábra

17 héttel a baleset után végzett Rtg kép. A képen látható a kifejezett csontos átépülés a posttraumás elváltozás helyén a 22-s fog gyökércsúcsánál, a processus alveolaris széli részének csontos strukturális regenerációja. Nem észlelhető a 21-s és 22-s fog gyökereinek reszorpciója. Az összes Rtg képet merőleges technikával egy asszisztens végezte ugyanabban a Rtg laborban.
