Mágneses térrel segített állkapcsi középső és oldalsó metszőfogak replantációja – csctismertetés.

A. Piechowicz-Lesiakowska, K. Opalko, D. Dorobczynska

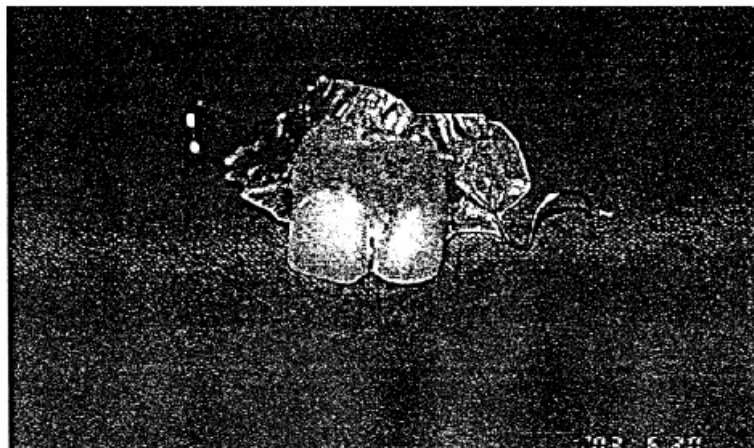
8. ábra

Azonnali protézis. (cikkben szövegrész „... hogy mennyire nem hittünk ennek a beavatkozásnak az eredményében tanúsíthatja az is, hogy elkészítettük az azonnali protézist.”)
